**TRIBUNALE DI MILANO**

PROC. ESEC. IMM. R.G. E. 1322/2018

### RELAZIONE DI STIMA

Dell'immobile sito in via Filippo Abbiati 5, Milano.

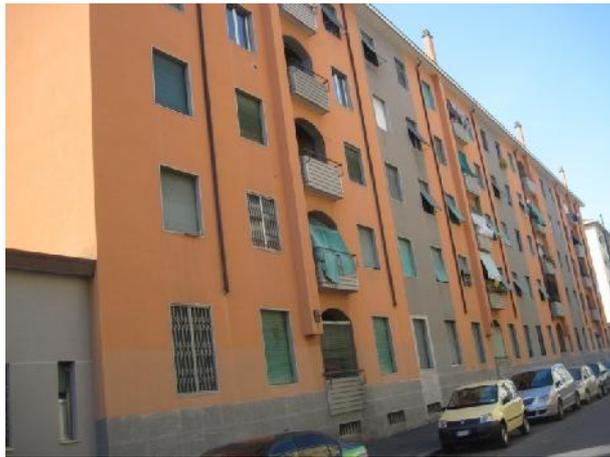
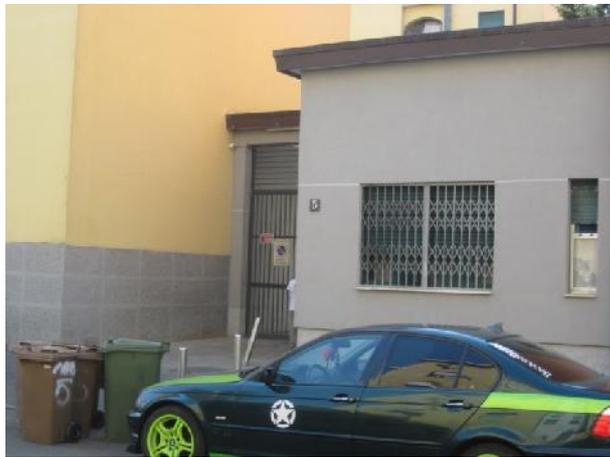
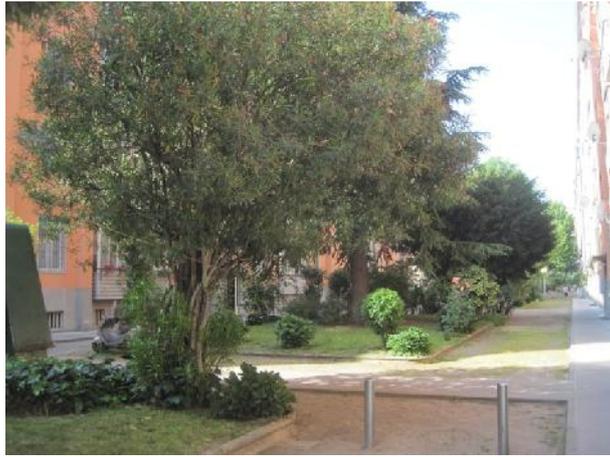
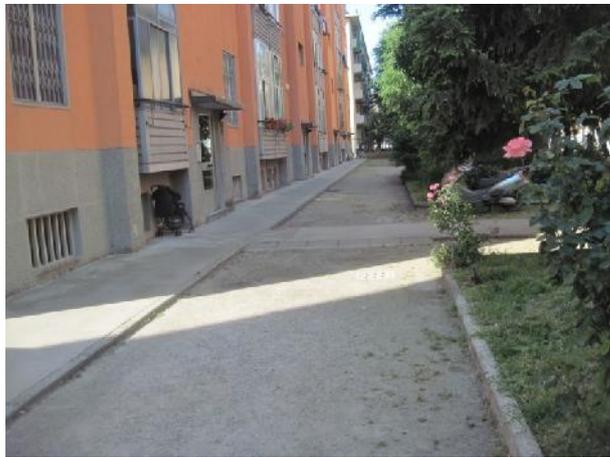
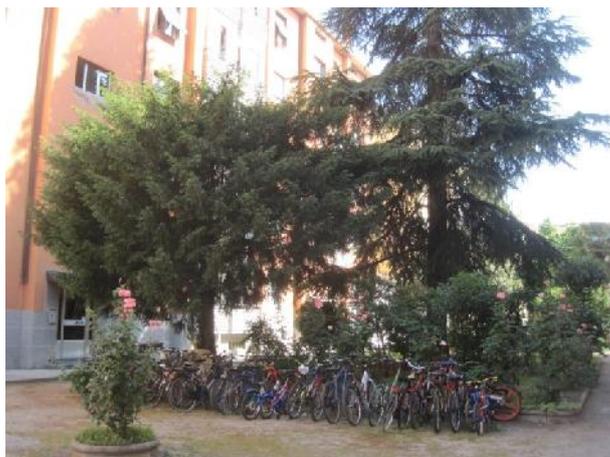
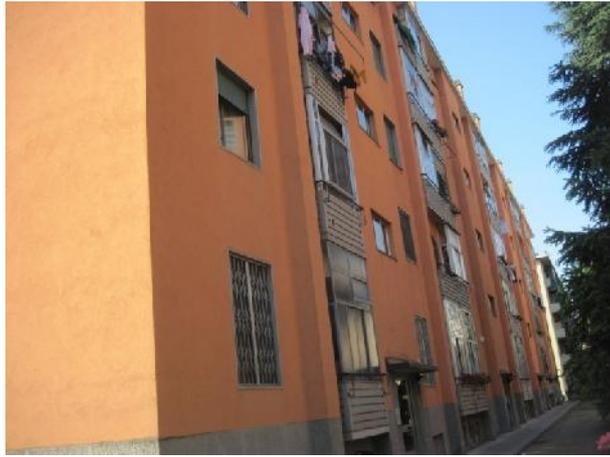
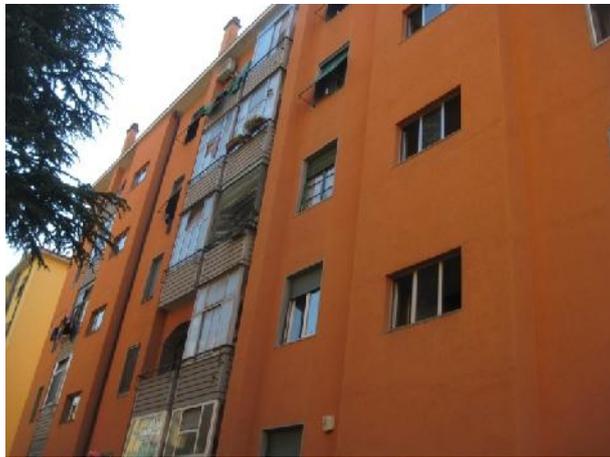
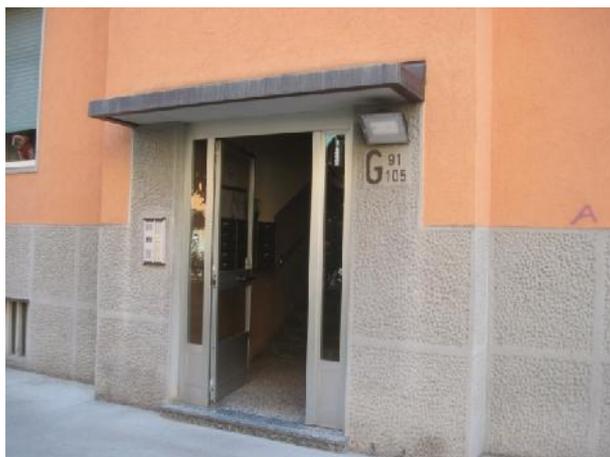
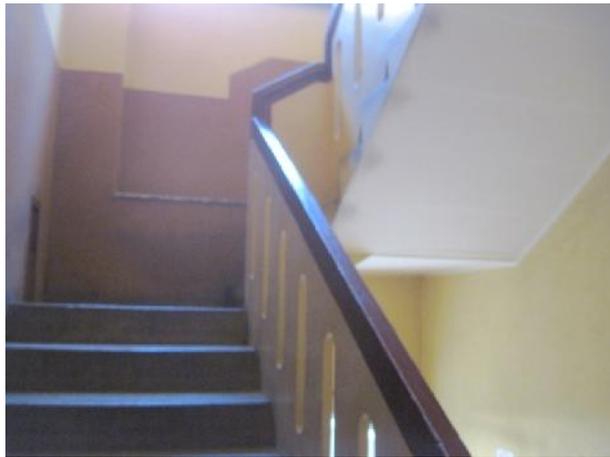
(ved. foto dalla n. 1 alla n. 10).

La tipologia costruttiva di tutto il complesso è quella a “Stecca” con presenza di ampi cortili/giardini che separano i vari edifici. L’edificio dove è compreso l’immobile pignorato è a quattro piani (cinque piani fuori terra), oltre al piano seminterrato destinato a vani cantine. L’edificio dov’è compreso l’immobile pignorato Non è sul fronte strada (via Abbiati), ma da sul fronte interno cortile/giardino comune. Il giardino è composto da ampie aiuole ed è piantumato con messa a dimora di alberi di medio/alto

- Struttura edificio: Muri portanti in mattoni pieni per le partizioni verticali e profilati con getto di cls in opera per le partizioni orizzontali, più solette interpiano in latero-cemento;

- Piani edificio : quattro piani (cinque piani fuori terra), più piano interrato cantine;
- Copertura: E' del tipo a falde con manto di copertura in tegole;

- Facciate: Sono rifinite in intonaco per esterni del tipo graffiato, color arancione, più zoccolo in cemento martellinato color grigio; in facciata sono presenti diverse verande con chiusura a vetro e telaio in alluminio (una di queste riguarda il bene pignorato) che racchiudono gli originari balconi;

**L’edificio e le sue parti comuni si presentano in buono stato d’uso.**

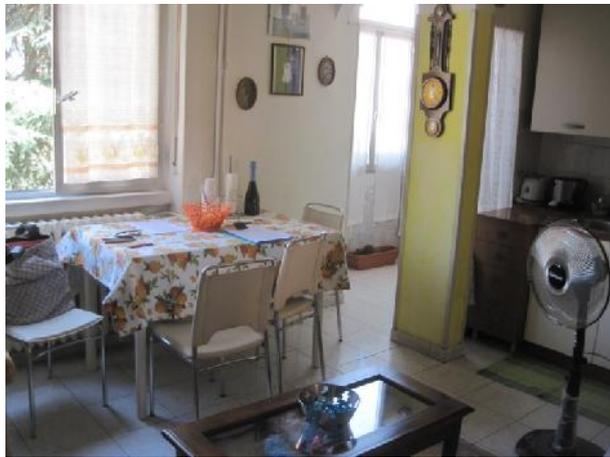
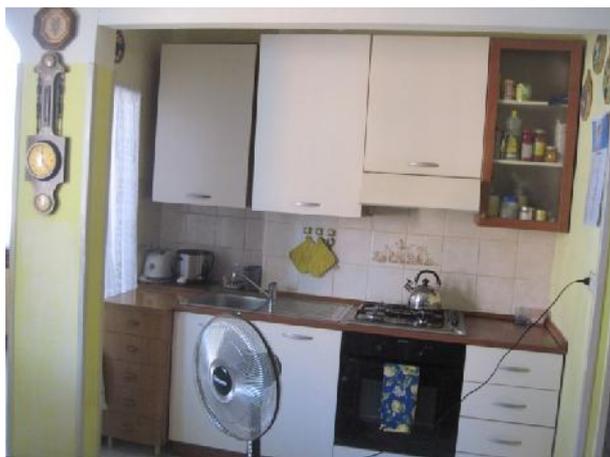
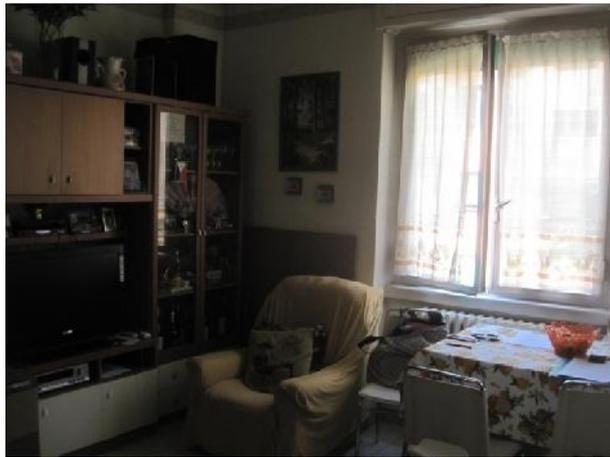
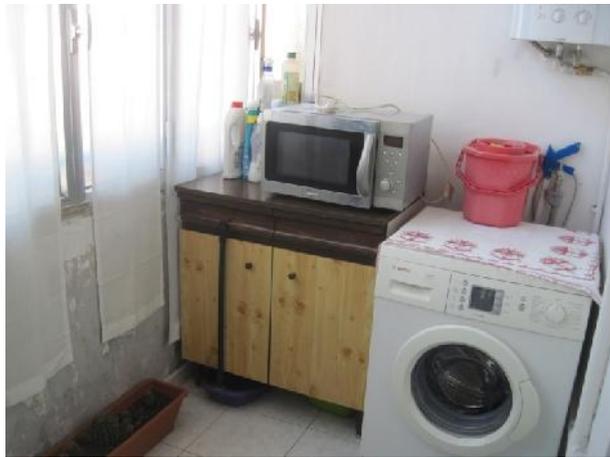
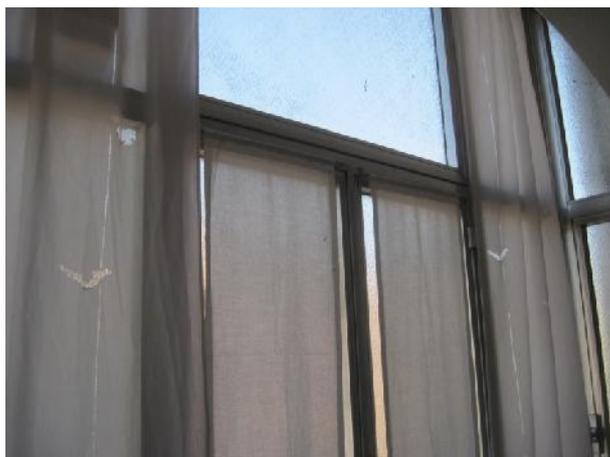
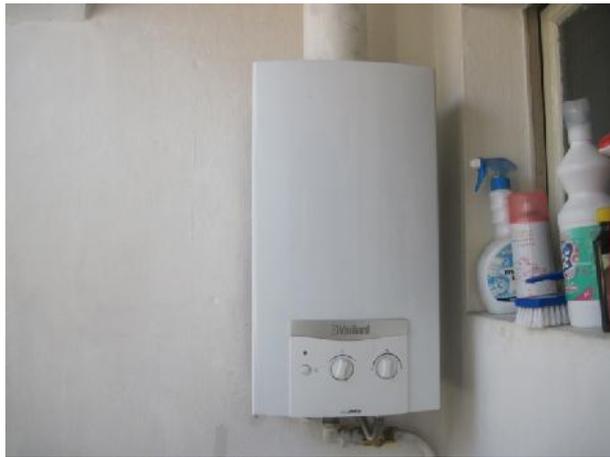
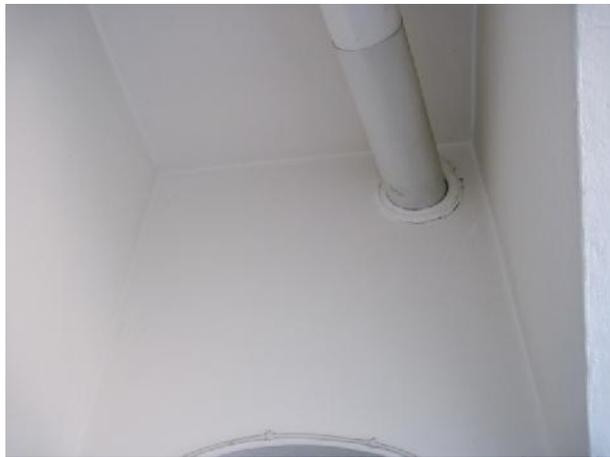
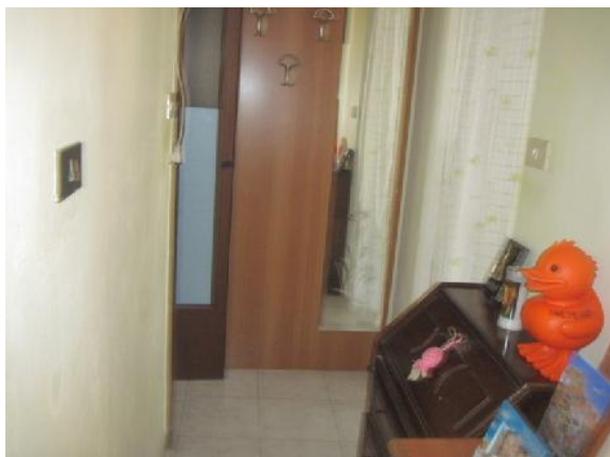
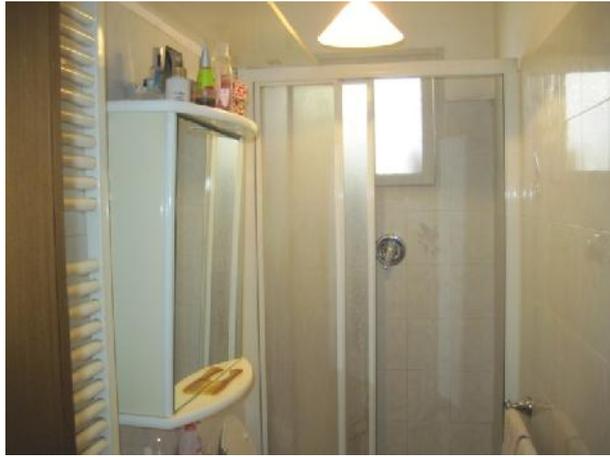
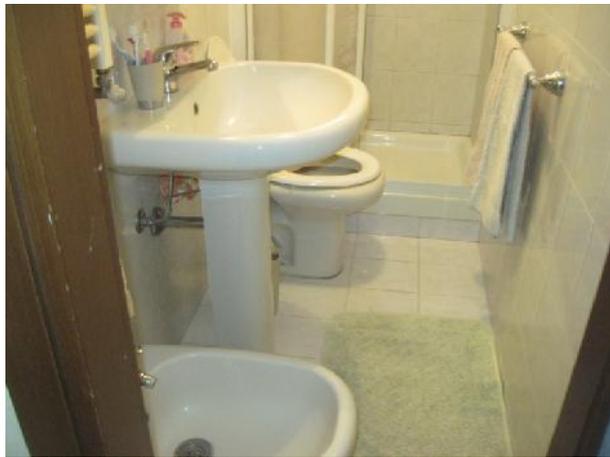
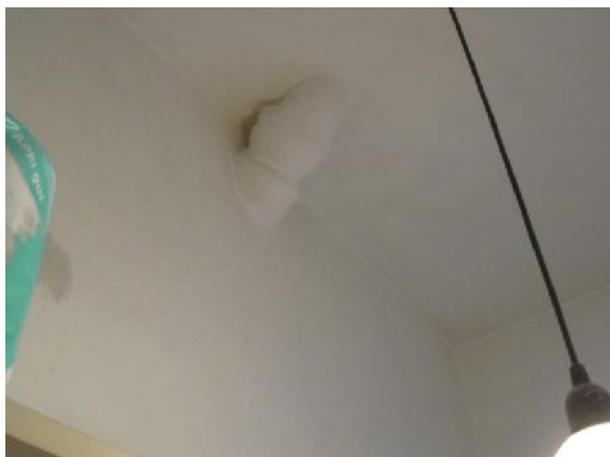
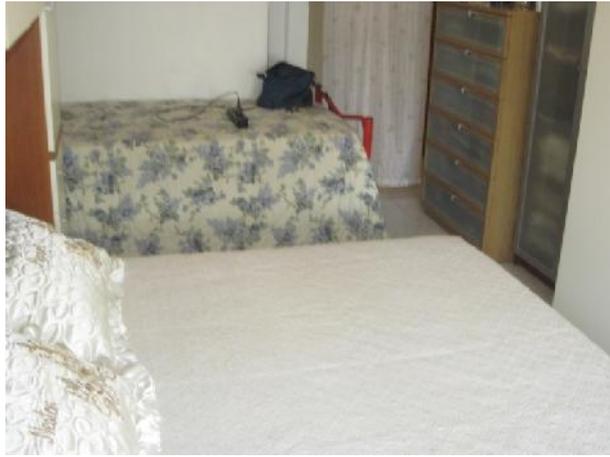
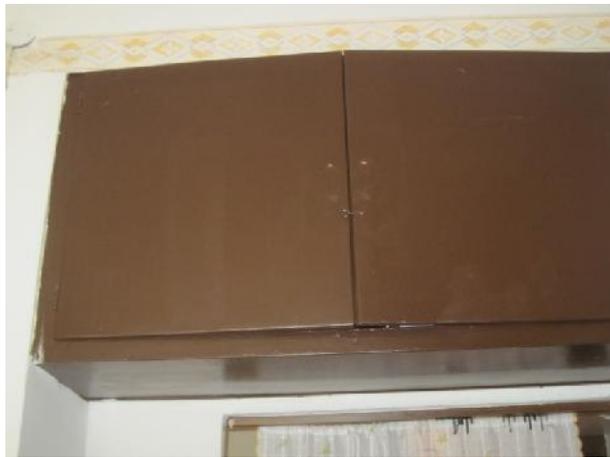
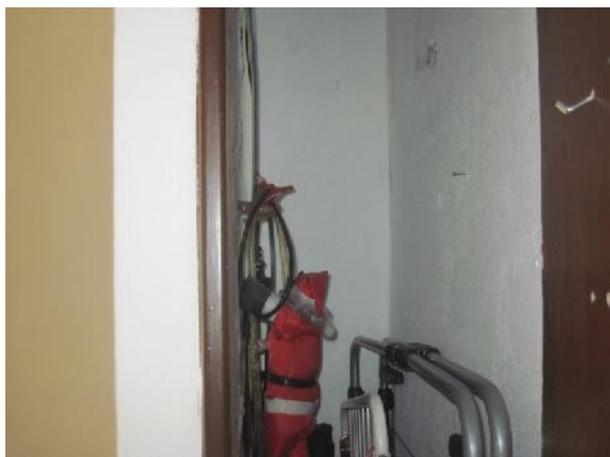
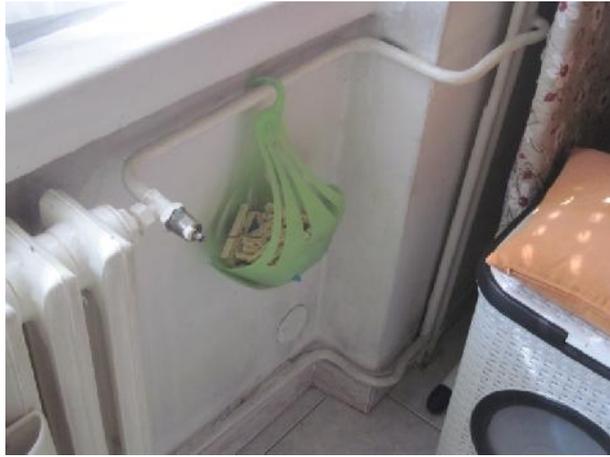
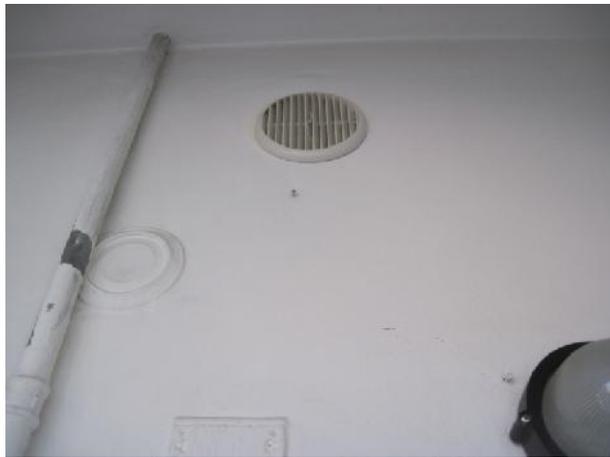
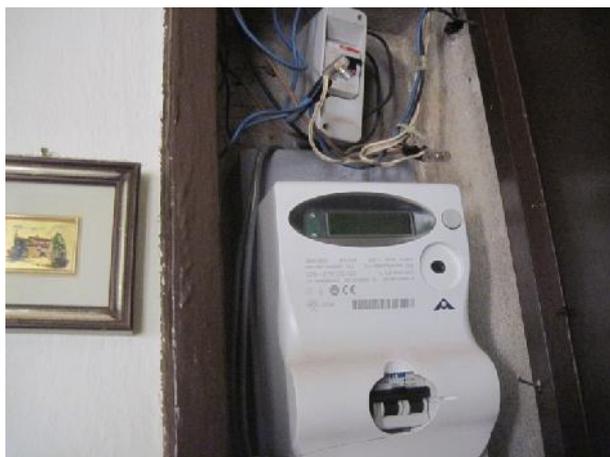
(ved. foto dalla 11 alla 27).

Il bene immobile pignorato è sito al terzo piano (quarto fuori terra) ed è così composto: Ingresso diretto sul locale pranzo/soggiorno con zona cottura a vista, veranda finestrata, disimpegno/corridoio, bagno finestrato, camera letto doppia, n. 1 piccolo ripostiglio in quota, n. 1 piccolo ripostiglio ricavato tra disimpegno/corridoio e camera letto. L’immobile è dotato di pertinenza vano cantina al piano interrato.

- **Ingresso diretto su pranzo/soggiorno con zona cottura a vista:** il pavimento è in piastrelle ceramica cm. 33 x 33 color grigio chiaro, pareti rifinite ad intonaco a civile con pitturazione color beige, zona cottura rivestimento pareti solo tra basi e pensili in piastrelle ceramica cm 20 x 20 color beige; si segnala che è presente sulla parete confinante con la veranda il foro con griglia per l’areazione dei locali con presenza di fiamme libere (zona cottura), pertanto l’eventuale scarico gas avviene nel locale veranda, la qualcosa Non è corretta in quanto lo scarico deve avvenire all’esterno dell’immobile; inoltre il locale pranzo/soggiorno e anche la zona cottura hanno accessi diretti nella veranda finestrata (No separazione fisica con porte);

- **Veranda finestrata:** in origine questo ambito era il balcone dell’appartamento, poi chiuso con finestrata apribile; il pavimento è piastrelle ceramica medesimo tipo

del pranzo/soggiorno, pareti ad intonaco civile con pitturazione color bianco, è presente lo scaldabagno a gas del tipo istantaneo ditta Vaillant, mod. Atmo – Mag, con scarico fumi, apparentemente, in una canna di esalazione condominiale, ma Non è stato possibile accertarlo con certezza; nella veranda sono presenti gli attacchi per carico e scarico acqua lavatrice.

- **Bagno:** è del tipo finestrato con piccola finestrella che si apre sulla veranda, il pavimento è in piastrelle di ceramica cm. 20 x 25 color grigio, rivestimento pareti con medesimo tipo di piastrelle del pavimento fino ad un'altezza di m. 2,00 circa, il resto altezza è ad intonaco civile color bianco, è presente un termo-arredo in alluminio, il bagno è dotato di lavabo, vaso, bidet e piatto doccia per tre lati in muratura e il quarto lato, per l'accesso alla doccia, con ante scorrevoli in metacrilato; si è accertata la presenza a soffitto di una tubazione a vista di scarico, proveniente dal piano soprastante;

- **Camera letto doppia:** il pavimento è del medesimo tipo del pranzo/soggiorno, le pareti sono rifinite ad intonaco civile con pitturazione color bianco; in questo locale si è accertata la presenza di un piccolo ripostiglio in quota, che è in legno con doppia anta, è stato realizzato sopra la porta d'accesso alla camera letto; inoltre è stato realizzato un altro piccolo ripostiglio (alquanto stretto), mediante elevazione di parete tra il disimpegno/corridoio e la camera letto;

- **Infissi esterni:** hanno il telaio in alluminio con vetro semplice tipo "float" (No vetro-camera);
- **Impianto di riscaldamento:** è del tipo centralizzato, i caloriferi sono in ghisa; si segnala che le tubazioni di mandata e ritorno dell'impianto riscaldamento risultano essere a vista nei vari locali dell'immobile;

- **Impianto elettrico:** è su unica via, privo di quadretto elettrico, con interruttore magnetoermico. **I debitori Non sono stati in grado di fornire la relativa**

certificazione dell'impianto e pertanto lo scrivente Non può esprimersi in merito alla sua conformità, comprensiva della presenza o meno dell'impianto di "messa a terra" e suo collegamento all'impianto condominiale; il perito indica all'eventuale aggiudicatario di eseguire una verifica dello stato manutentivo dell'impianto elettrico con eventuale sua messa a norma;

- **Impianto citofonico:** impianto citofonico presente e funzionante all'atto del sopralluogo;
- **Impianto antifurto:** Assente
- **Impianto condizionamento area:** Assente
- **Altezza libera dei locali:** m. 3,00 circa;
- **Esposizione:** l'immobile ha doppia esposizione ed affaccio, fronte Nord-Est e Sud-Ovest;
- **L'immobile si presenta in mediocre stato d'uso.**

- E' stata demolita l'originaria quinta di muro divisorio tra locale pranzo/soggiorno e zona cottura;
- E' stata demolita l'originaria finestra della zona cottura che dava sull'originario balcone ora diventato veranda a seguito di Condono Edilizio, sopra esposto, e creato un vano con accesso diretto dalla zona cottura alla zona veranda;

- E' stata demolita l'originaria porta/finestra, con relative spallette, che permetteva l'accesso dal pranzo/soggiorno all'originario balcone, ora veranda. Attualmente l'accesso dal pranzo/soggiorno alla veranda avviene direttamente;

- E' stata demolita la porta, con relative spallette, che separava originariamente il disimpegno/corridoio dal locale pranzo/soggiorno. Attualmente l'accesso dal pranzo/ soggiorno al disimpegno/corridoio avviene direttamente;

- E' stato realizzato un piccolo ripostiglio tra il disimpegno/corridoio e la camera letto, mediante elevazione di una quinta di muro, e relativa chiusura con piccolo serramento in legno;

- E' stato realizzato, sopra il vano porta della camera letto, un piccolo ripostiglio in quota in legno con apertura a doppio battente verso la camera letto;

Le difformità sopra esposte, potrebbero essere sanate dall'eventuale aggiudicatario, mediante appropriata pratica edilizia in sanatoria, attualmente CILA in sanatoria, previa verifica presso il SUE (Sportello Unico per l'Edilizia) del Comune di Milano, il cui costo è di € 1.000,00. Vanno tenuti presente i costi professionali del tecnico che appronterà la pratica in sanatoria. Costi che possono essere esposti nella presente relazione, a seguito della liberalizzazione delle tariffe professionali.

L'eventuale aggiudicatario, oltre ad approntare la pratica edilizia in sanatoria dovrà eseguire l'aggiornamento della vigente planimetria catastale, mediante presentazione di nuova planimetria (DOCFA) che riporti lo stato di fatto dell'immobile. Inoltre nella nuova planimetria va indicato il n. corretto di Mappale (93 anziché 94 come risulta nella vigente planimetria). Si fa presente che sulla base delle recenti disposizioni dell'Agenzia dell'Entrate, la pertinenza vano cantina, dovrà essere presentate in Catasto con planimetria propria (DOCFA). Pertanto si dovranno approntare complessivamente

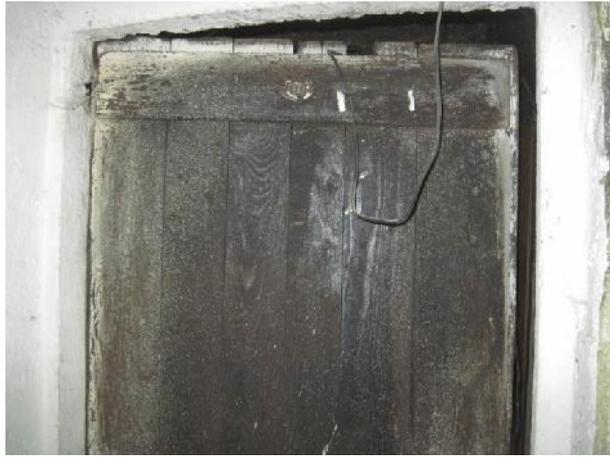
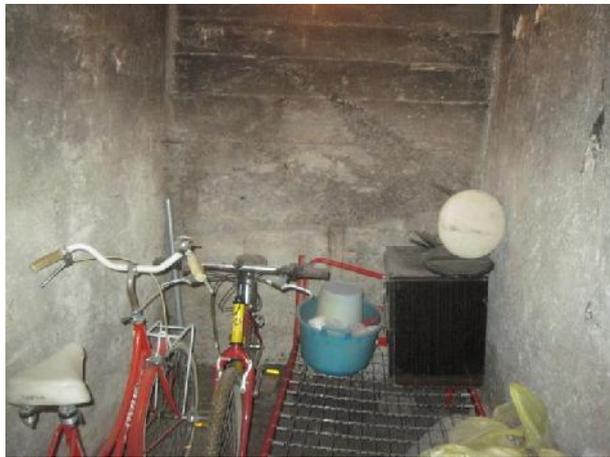
(ved. foto n. 28 – 29)

Il vano cantina è sito al piano interrato, ha la porta in legno, chiusura con chiavistello e lucchetto, il pavimento è in battuto di cemento, le pareti sono ad intonaco rustico, il soffitto è a volta, è dotato di luce artificiale del tipo "volante" con presa luce nel corridoio cantine. Il numero identificativo apposto sulla porta è il n. 100, che coincide anche con la planimetria catastale;
