foto n. 1 – vista di insieme delle n. 14 unità immobiliari in Rocca di Papa (foglio 8 part. 1119), con ingresso tra la via Giuseppe Impastato e Piazza Salvo D'Acquisto

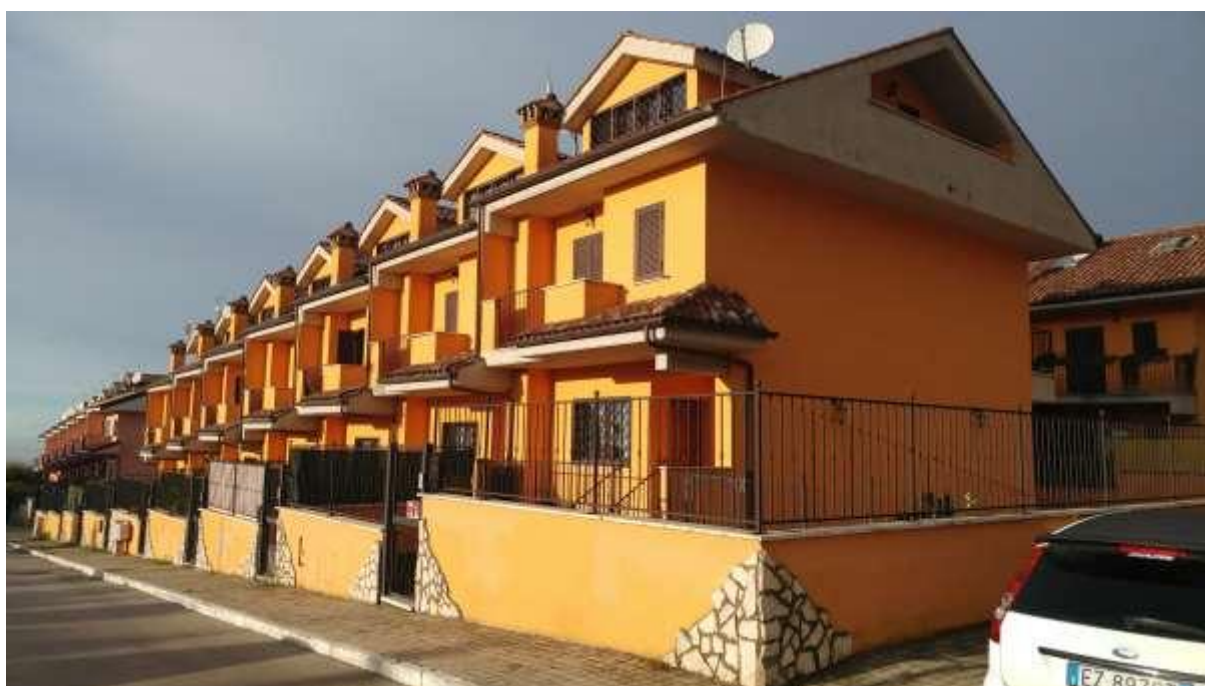
foto n. 2 – vista di insieme delle n. 14 unità immobiliari in Rocca di Papa (foglio 8 part. 1119), con ingresso tra la via Giuseppe Impastato e Piazza Salvo D'Acquisto

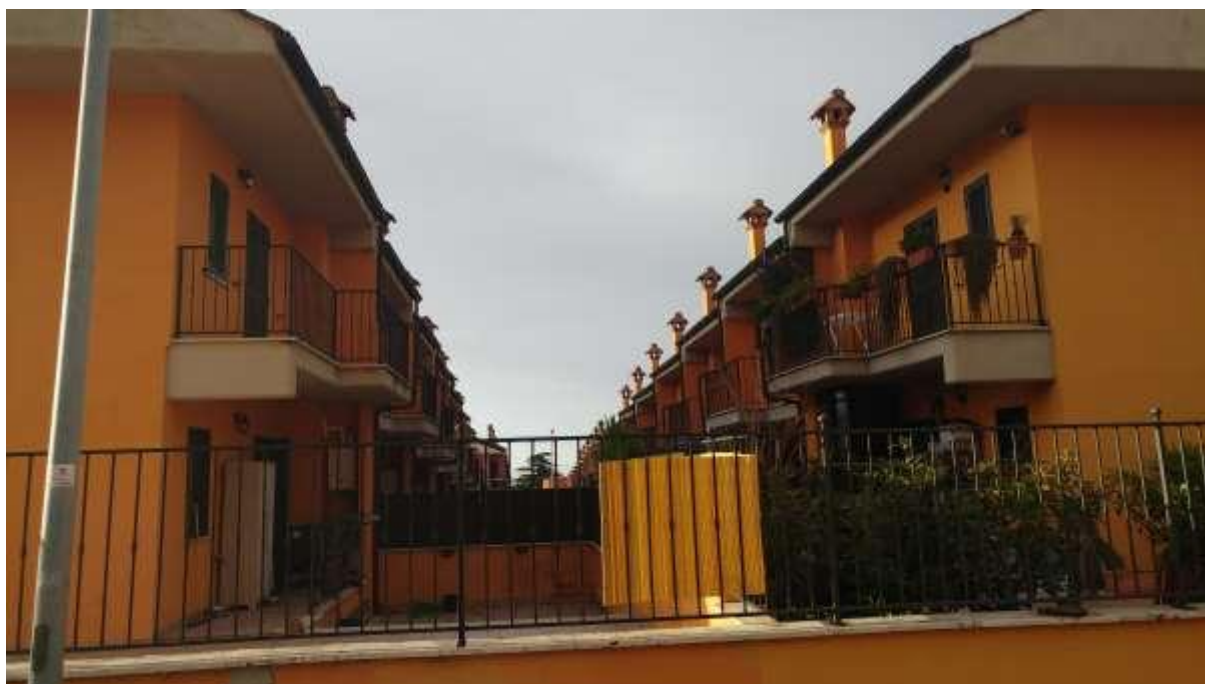
foto n. 3 – vista di insieme delle n. 14 unità immobiliari in Rocca di Papa (foglio 8 part. 1119), con ingresso tra la via Giuseppe Impastato e Piazza Salvo D'Acquisto

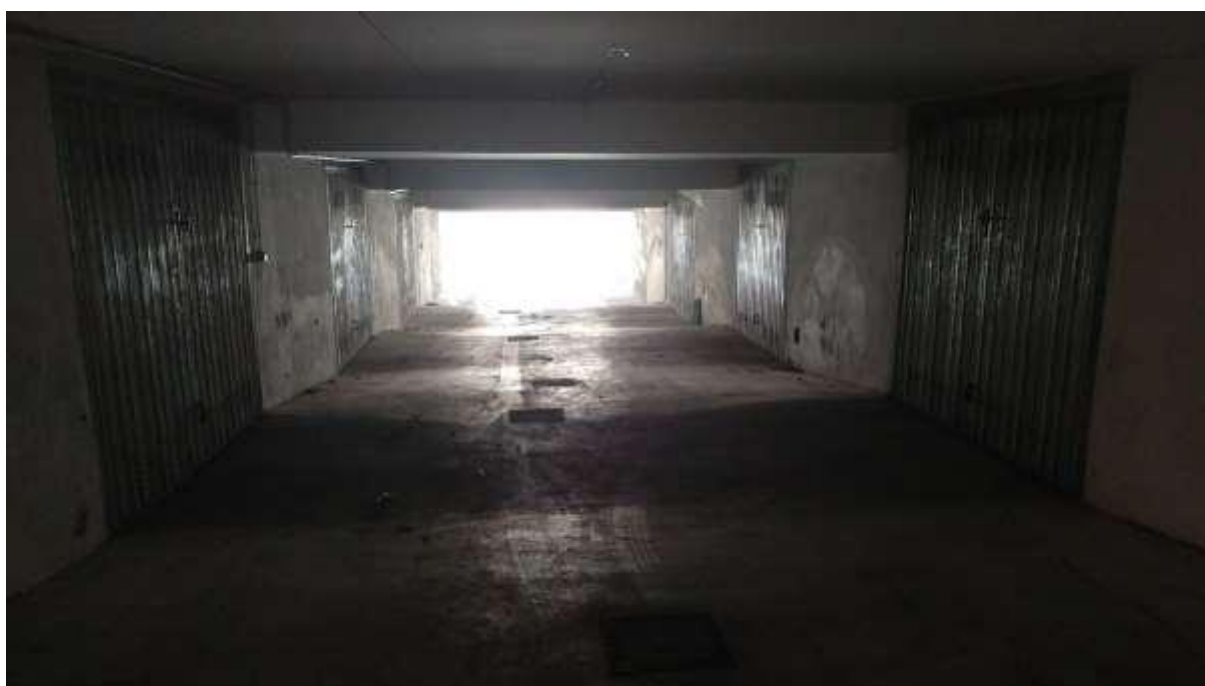
foto n. 4 – area di manovra con accesso da via Giovanni Falcone per l'ingresso alle autorimesse delle n. 14 unità immobiliari in Rocca di Papa (foglio 8 part. 1119), con ingresso tra la via Giuseppe Impastato e Piazza Salvo D'Acquisto

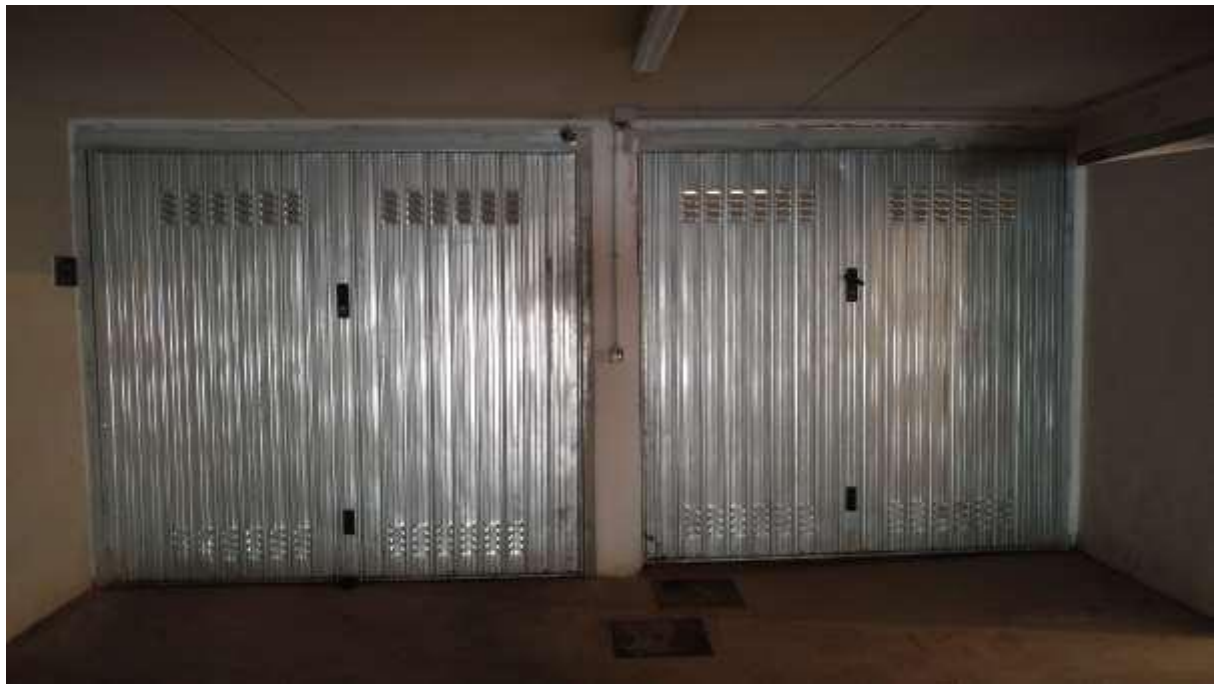
foto n. 5 – accessi al piano interrato alle due unità immobiliari foglio 8 part. 1119 sub 29 e 30 ad uso cantina, anche se con accessi analoghi a quelle delle altre autorimesse

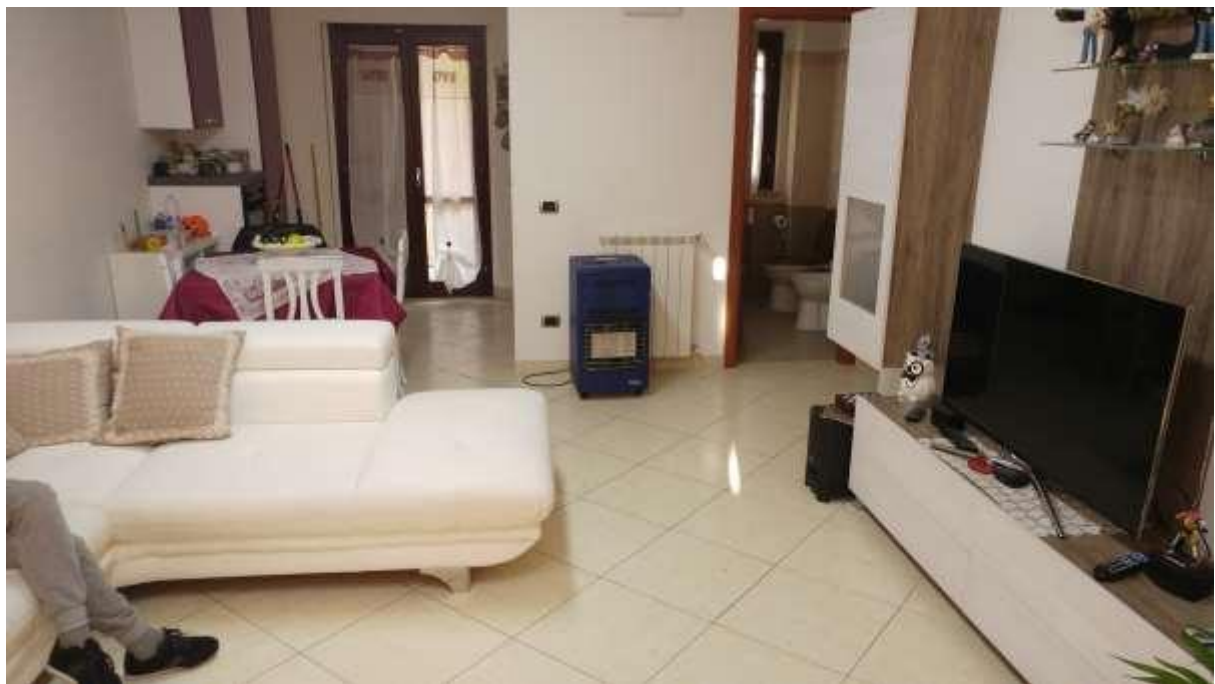
foto n. 6 – soggiorno al piano rialzato dell'unità immobiliare con ingresso da Piazza Salvo D'acquisto 13, affittata a [REDACTED]

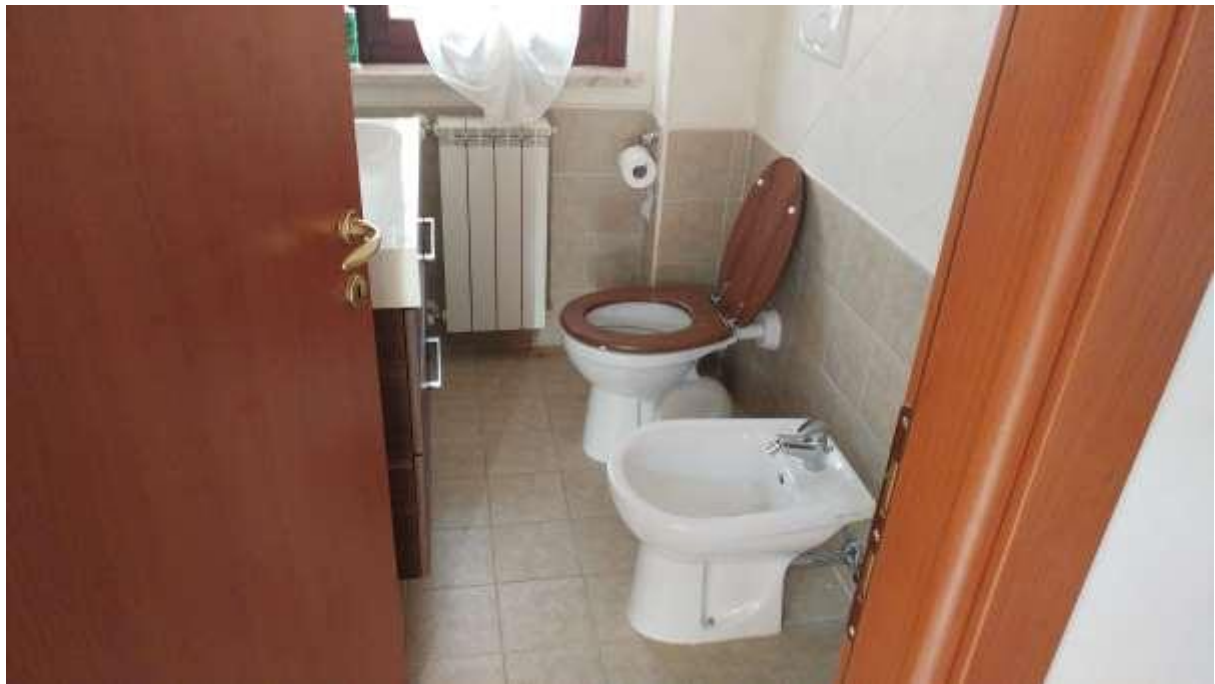
foto n. 7 – servizio igienico al piano rialzato dell'unità immobiliare con ingresso da Piazza Salvo D'acquisto 13, affittata a [REDACTED]

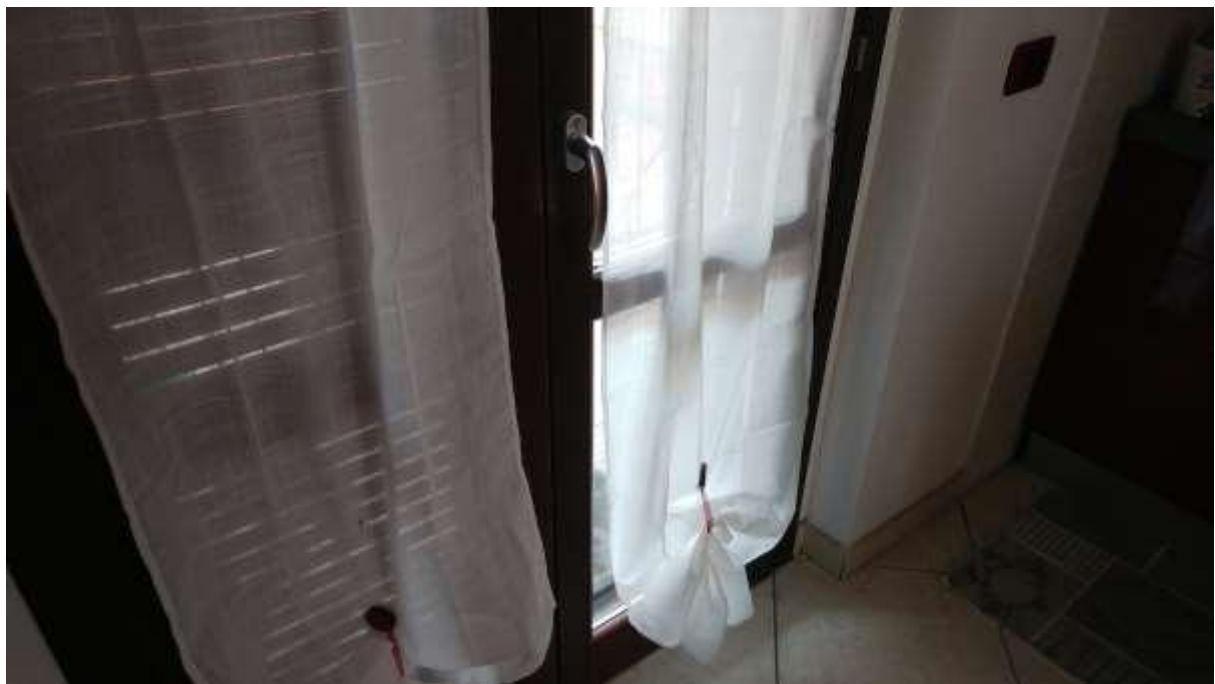
foto n. 8 – infissi esterni al piano rialzato dell'unità immobiliare con ingresso da Piazza Salvo D'acquisto 13, affittata a [REDACTED]

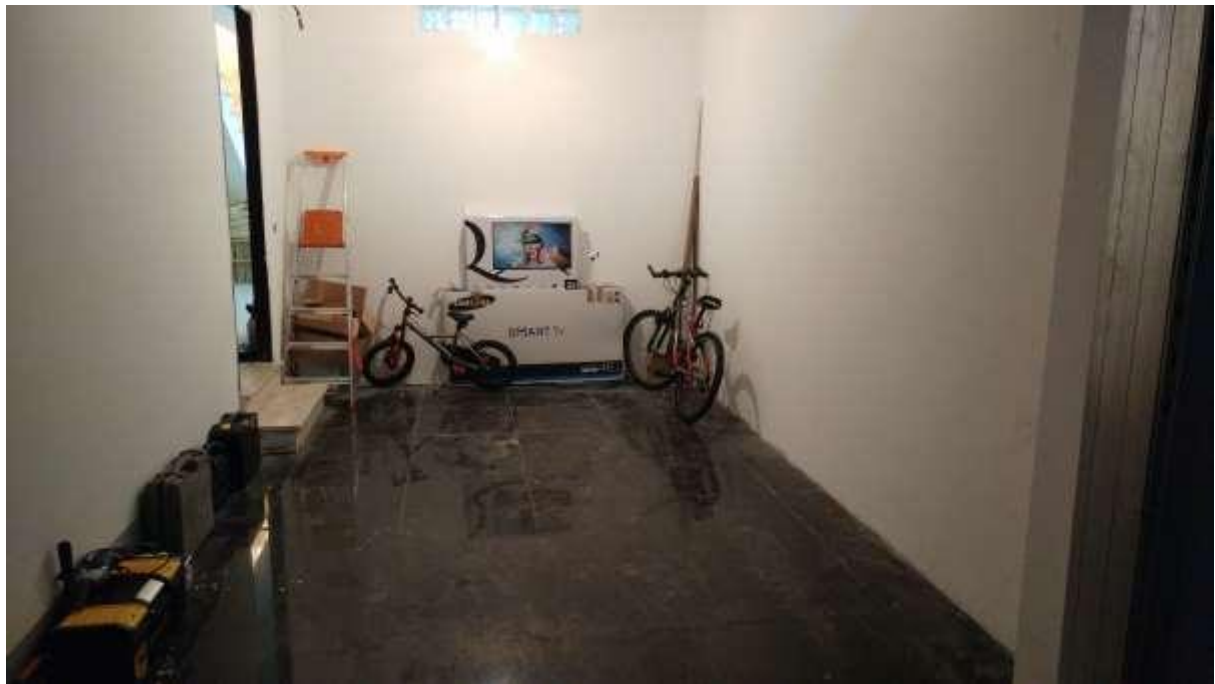
foto n. 9 – vano autorimessa pavimentato con ceramica lucida al piano interrato dell'unità immobiliare con ingresso da Piazza Salvo D'acquisto 13, affittata a [REDACTED]

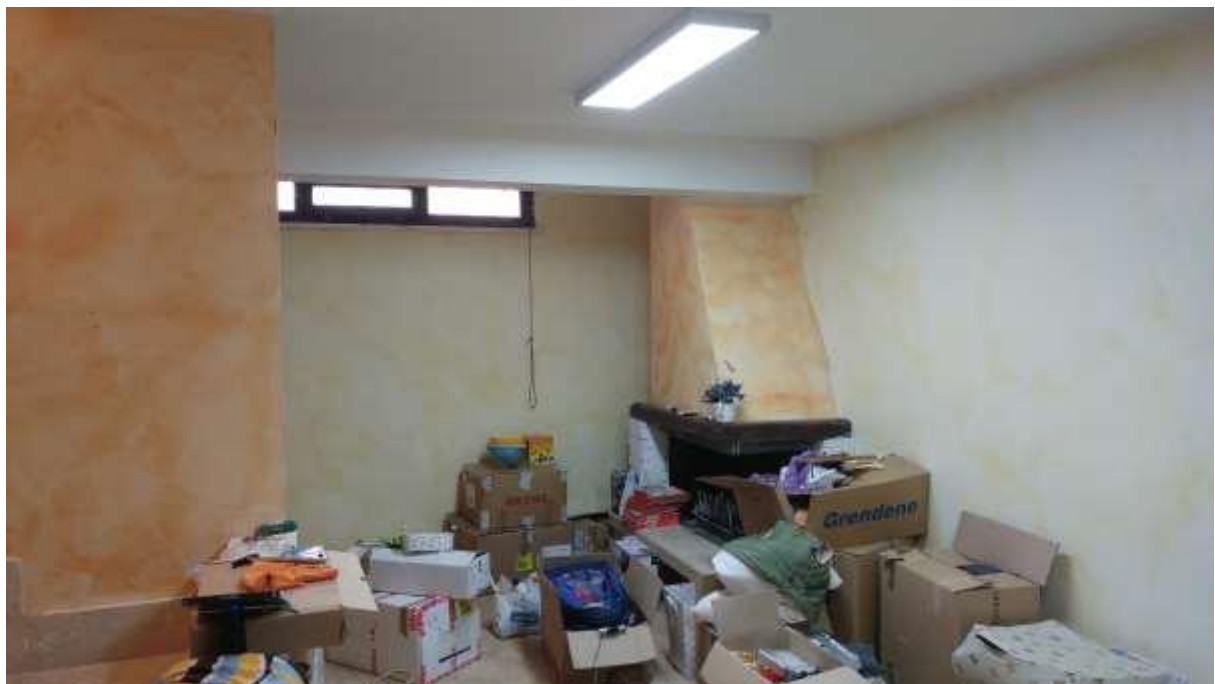
foto n. 10 – angolo camino nel vano con angolo cottura al piano seminterrato dell'unità immobiliare con ingresso da Piazza Salvo D'acquisto 13, affittata a [REDACTED]

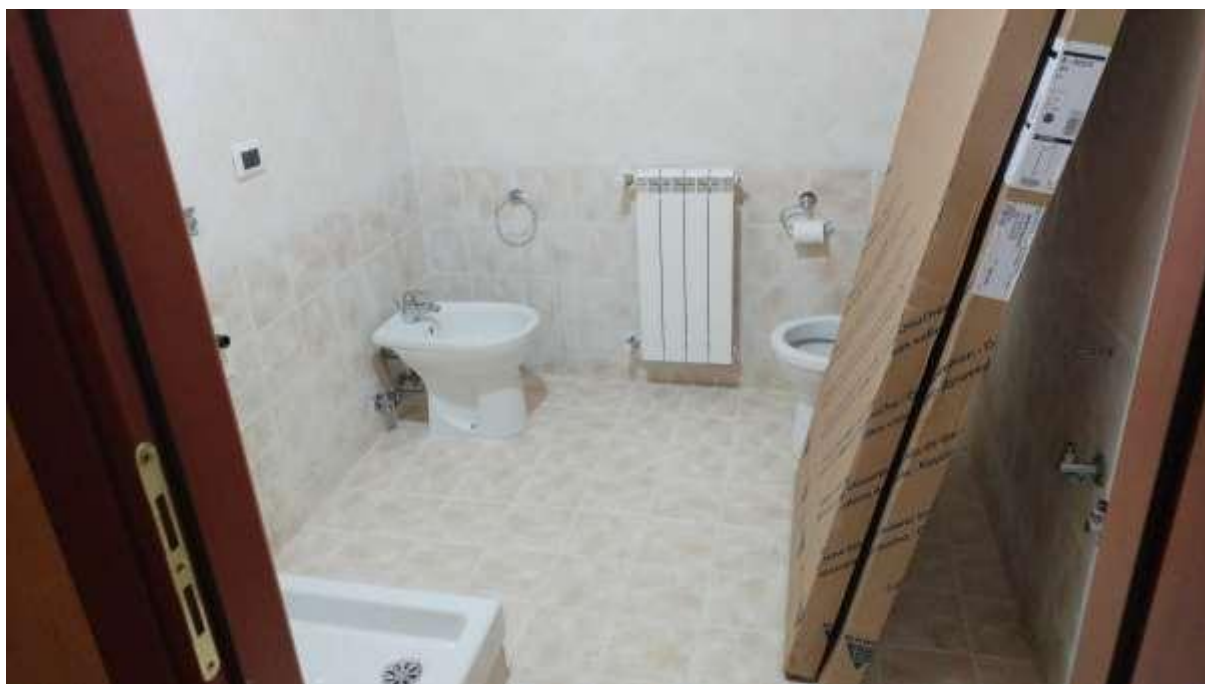
foto n. 11 – servizio igienico al piano seminterrato dell'unità immobiliare con ingresso da Piazza Salvo D'acquisto 13, affittata a [REDACTED]

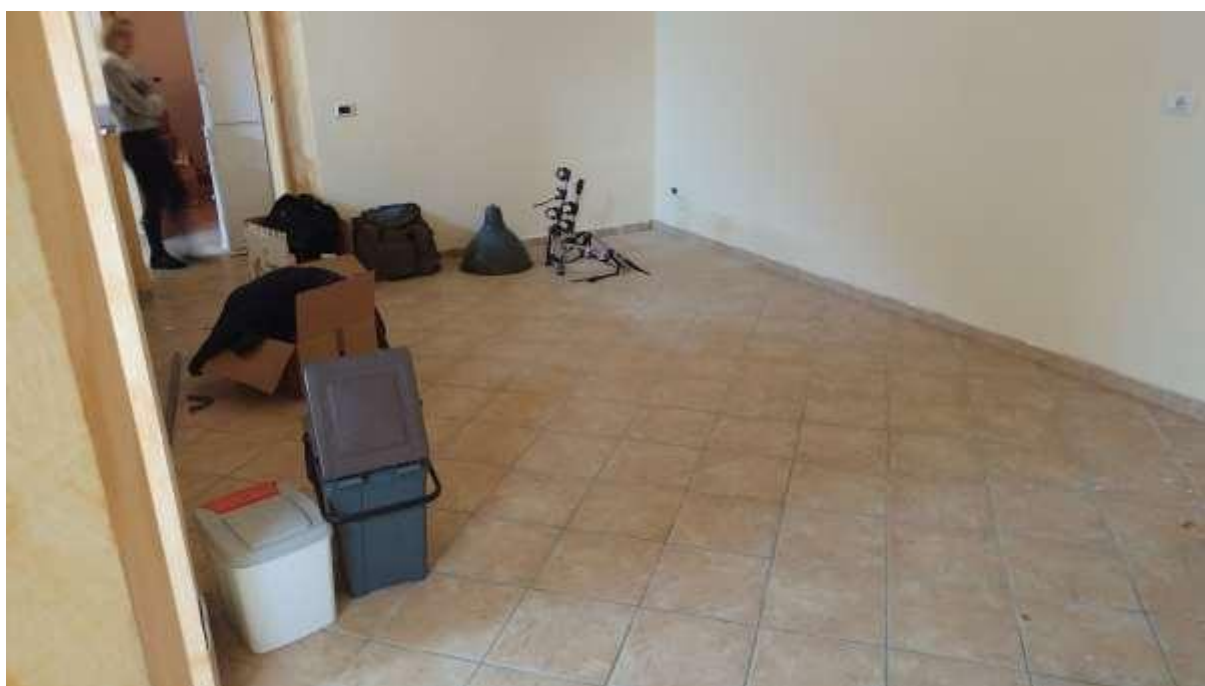
foto n. 12 – locale al piano seminterrato dell'unità immobiliare con ingresso da Piazza Salvo D'acquisto 13, affittata a [REDACTED]

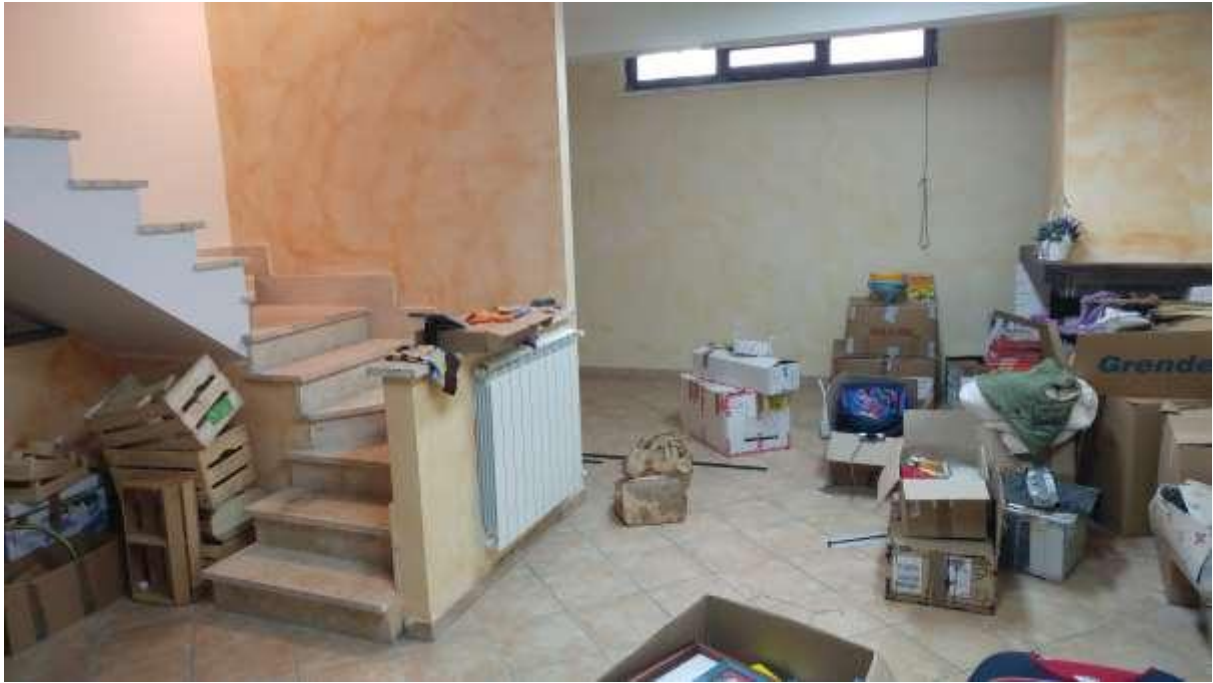
foto n. 13 – locale con angolo cottura e camino al piano seminterrato dell'unità immobiliare con ingresso da Piazza Salvo D'acquisto 13, affittata a [REDACTED]

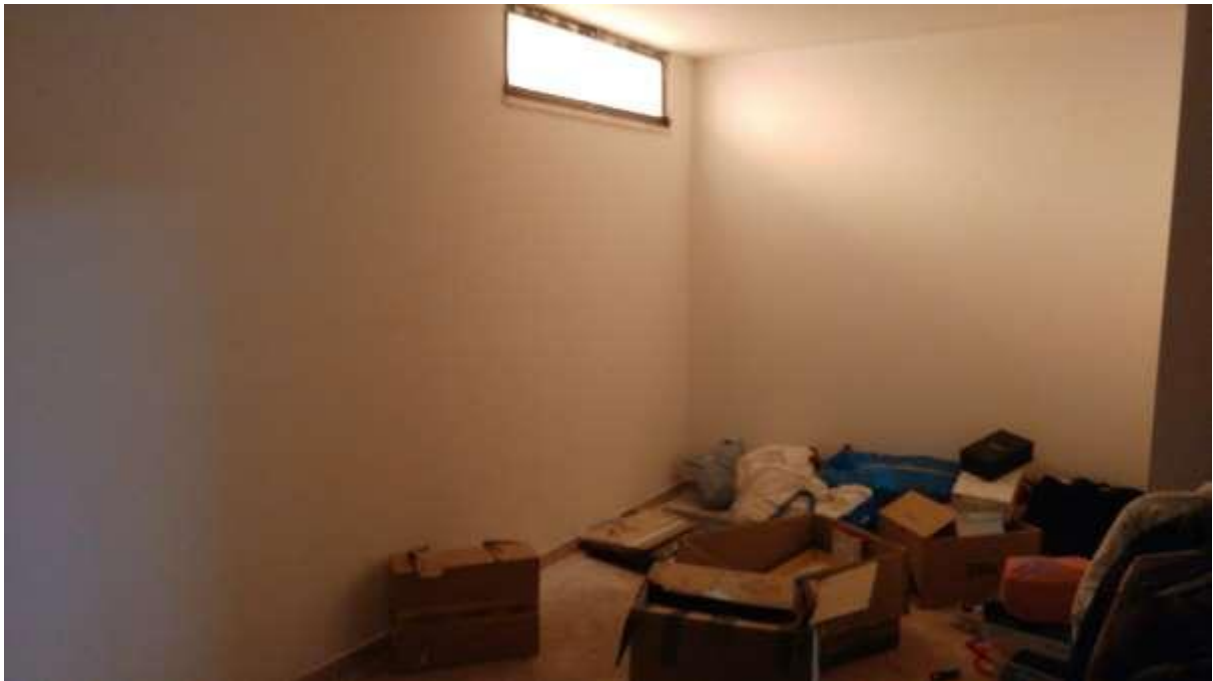
foto n. 14 – locale al piano seminterrato dell'unità immobiliare con ingresso da Piazza Salvo D'acquisto 13, affittata a [REDACTED]

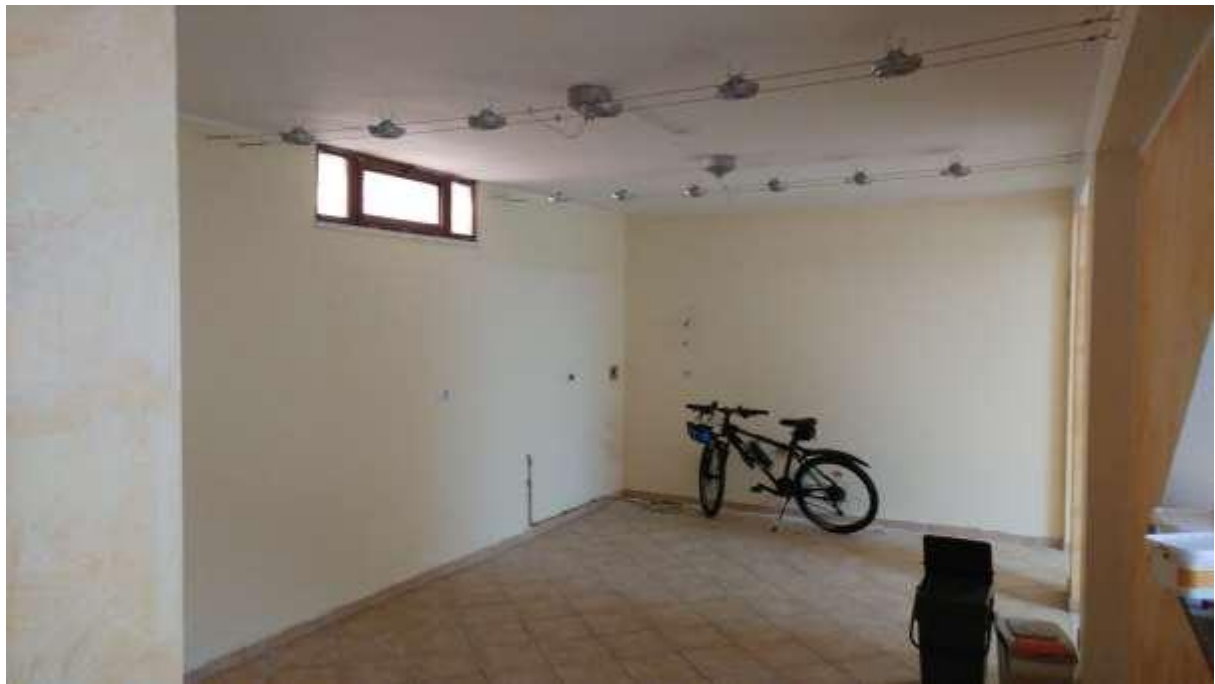
foto n. 15 – locale al piano seminterrato dell'unità immobiliare con ingresso da Piazza Salvo D'acquisto 13, affittata a [REDACTED]

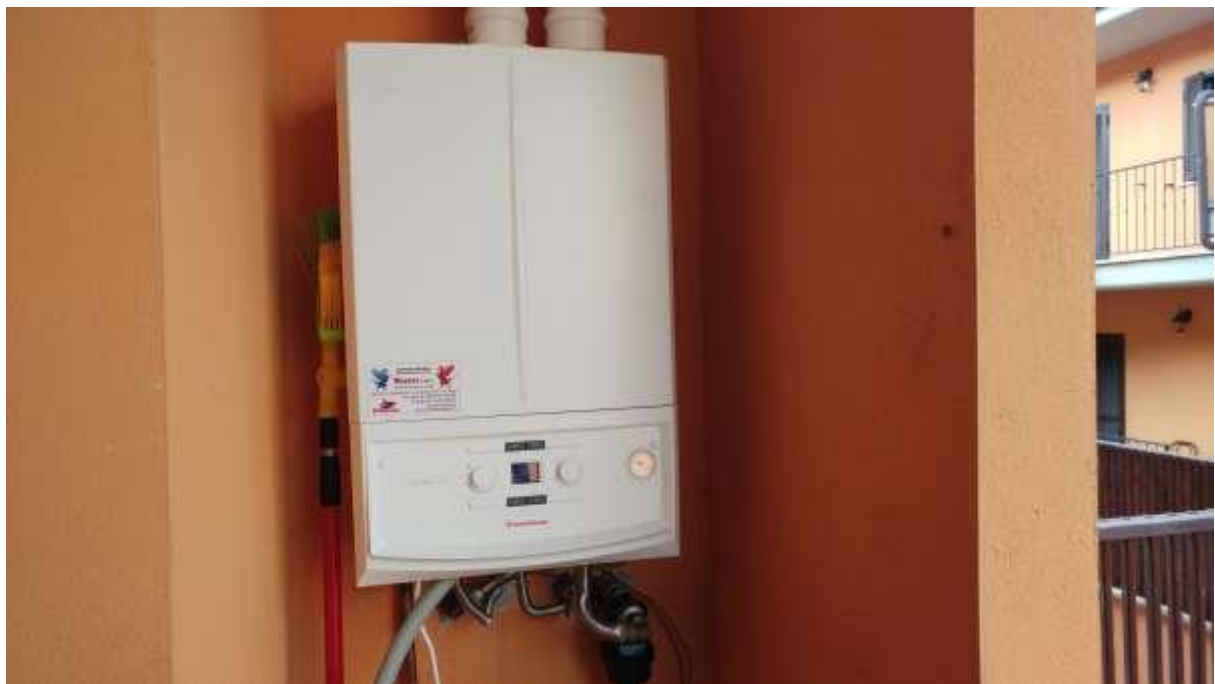
foto n. 16 – caldaia installata al piano rialzato (lato cucina) per produzione acqua calda sanitaria e riscaldamento

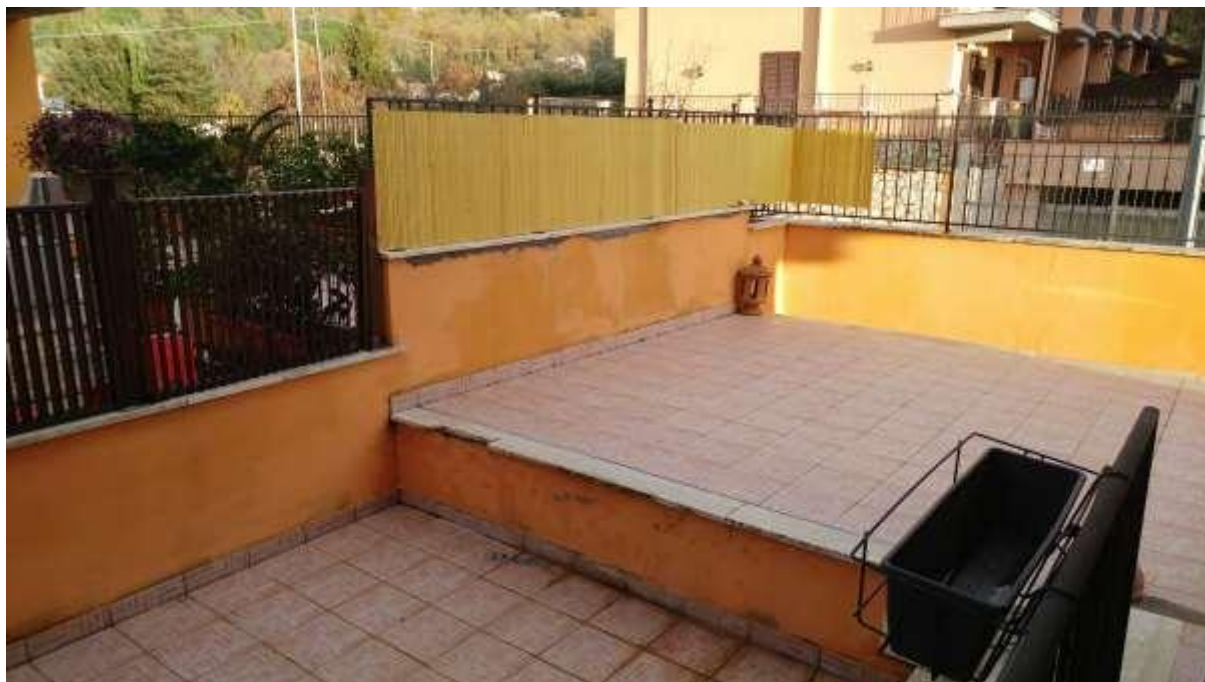
foto n. 17 – terrazzo al piano rialzato annesso all'unità immobiliare con ingresso da Piazza Salvo D'acquisto 13, affittata a [REDACTED]

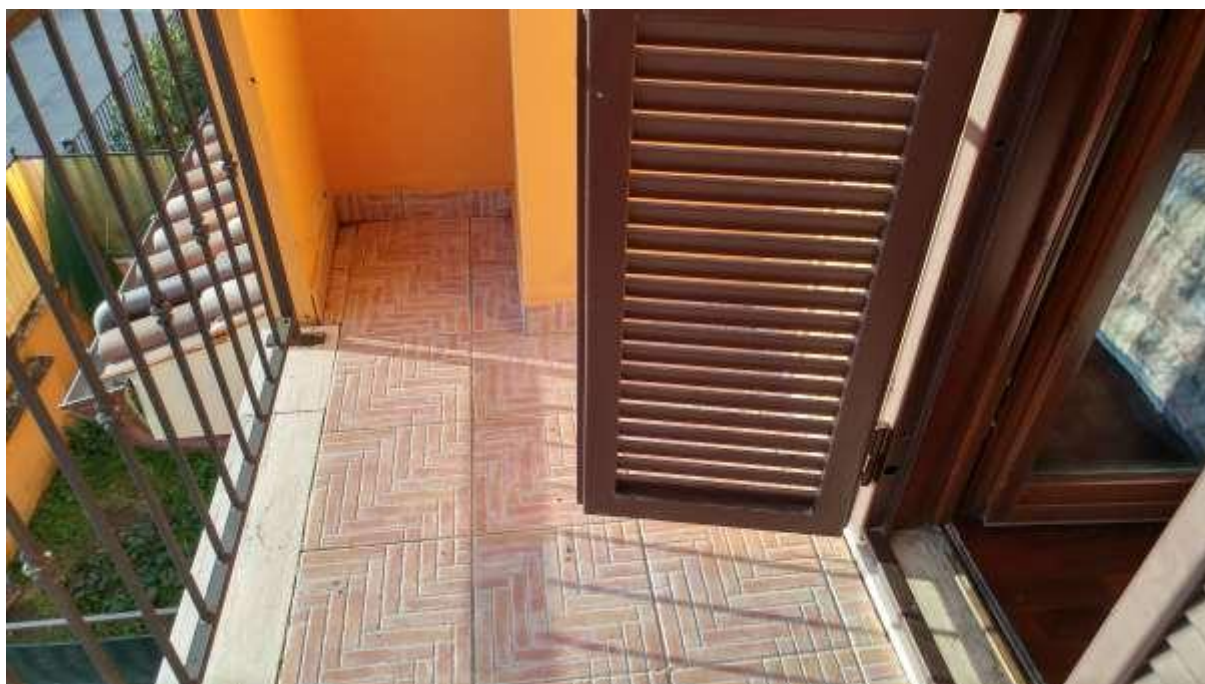
foto n. 18 – balcone con accesso dalla stanza da letto del piano primo dell'unità immobiliare con ingresso da Piazza Salvo D'acquisto 13, affittata a [REDACTED]

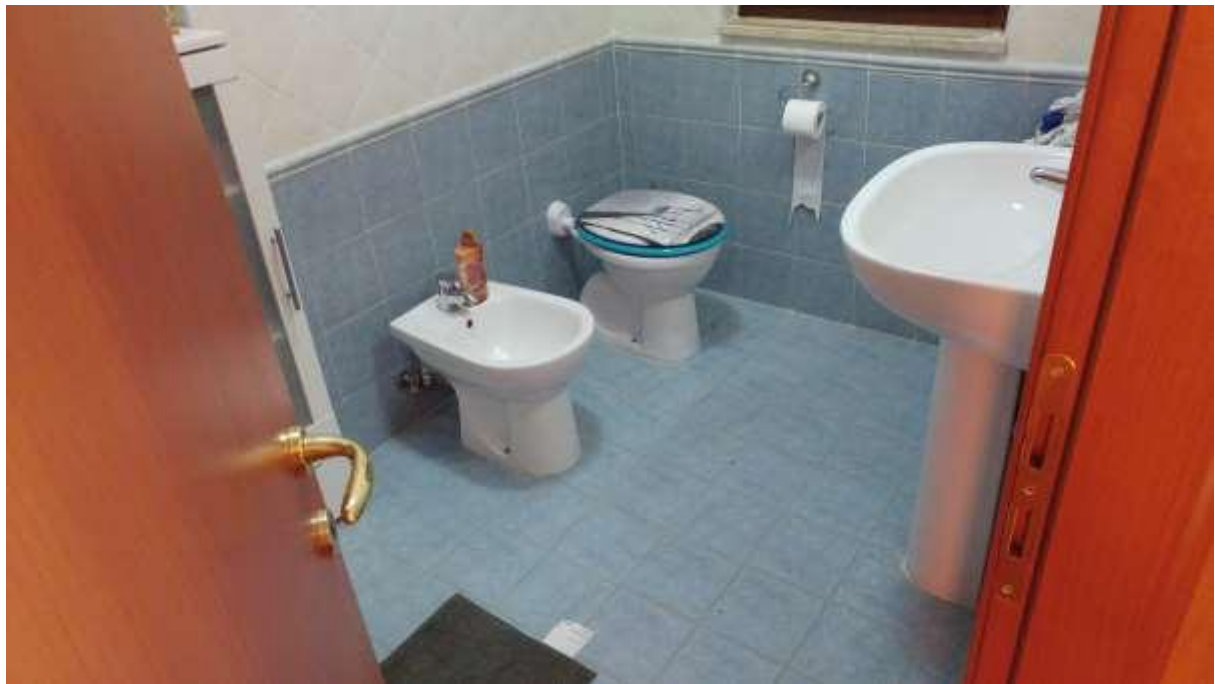
foto n. 19 – servizio igienico al piano primo dell'unità immobiliare con ingresso da Piazza Salvo D'acquisto 13, affittata a [REDACTED]

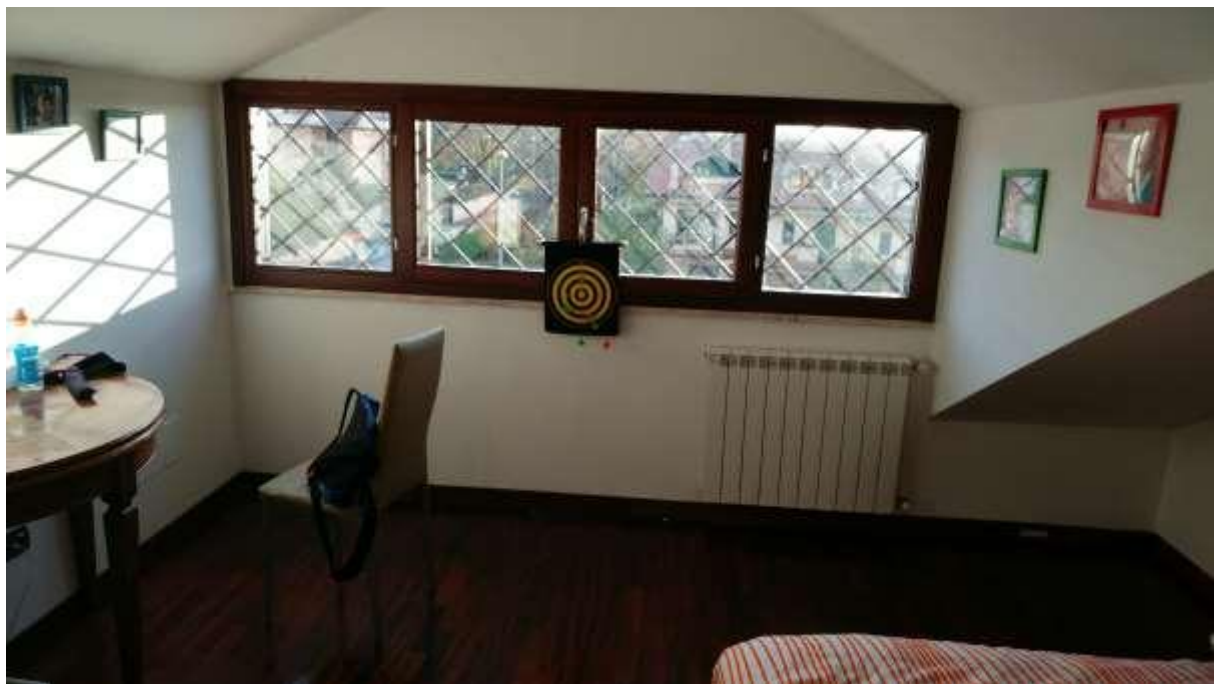
foto n. 20 – locale al piano mansarda dell'unità immobiliare con ingresso da Piazza Salvo D'acquisto 13, affittata a [REDACTED]

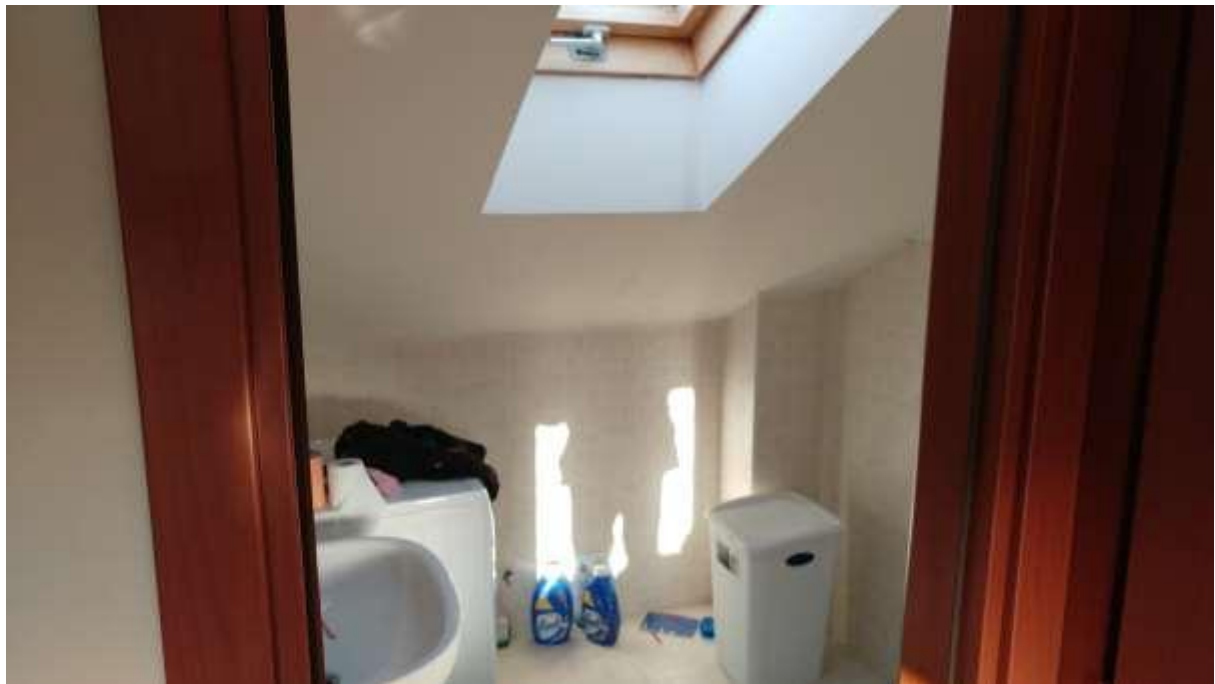
foto n. 21 – servizio igienico al piano mansarda dell'unità immobiliare con ingresso da Piazza Salvo D'acquisto 13, affittata a [REDACTED]

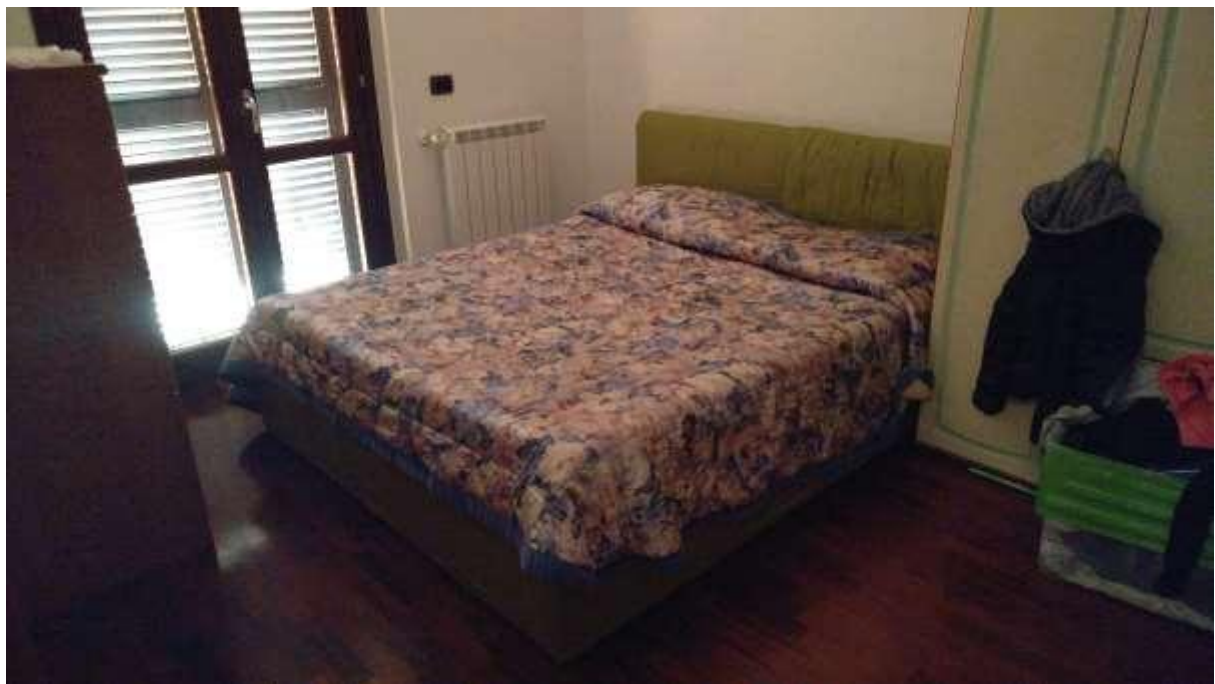
foto n. 22 – stanza da letto del piano primo dell'unità immobiliare con ingresso da Piazza Salvo D'acquisto 13, affittata a [REDACTED]

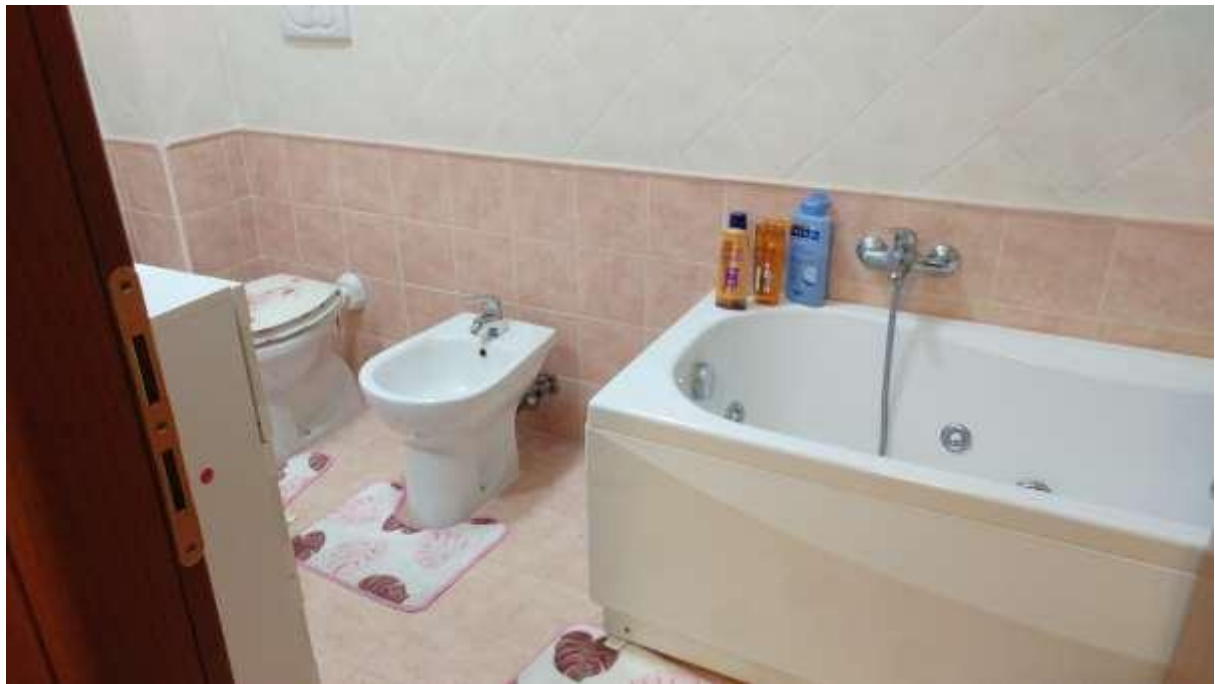
foto n. 23 – secondo servizio igienico al piano primo dell'unità immobiliare con ingresso da Piazza Salvo D'acquisto 13, affittata a [REDACTED]

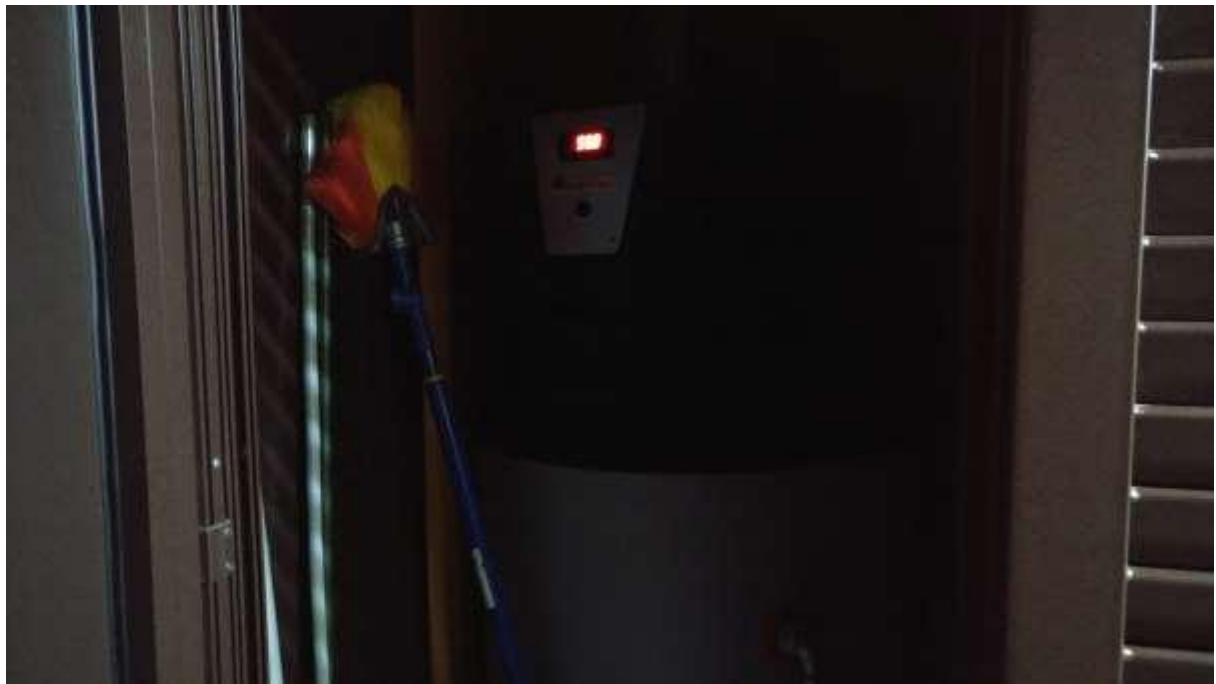
foto n. 31 – nuova centrale idrica a servizio dell'appartamento con ingresso da via Giuseppe Impastato 13, affittato a ██████████ li

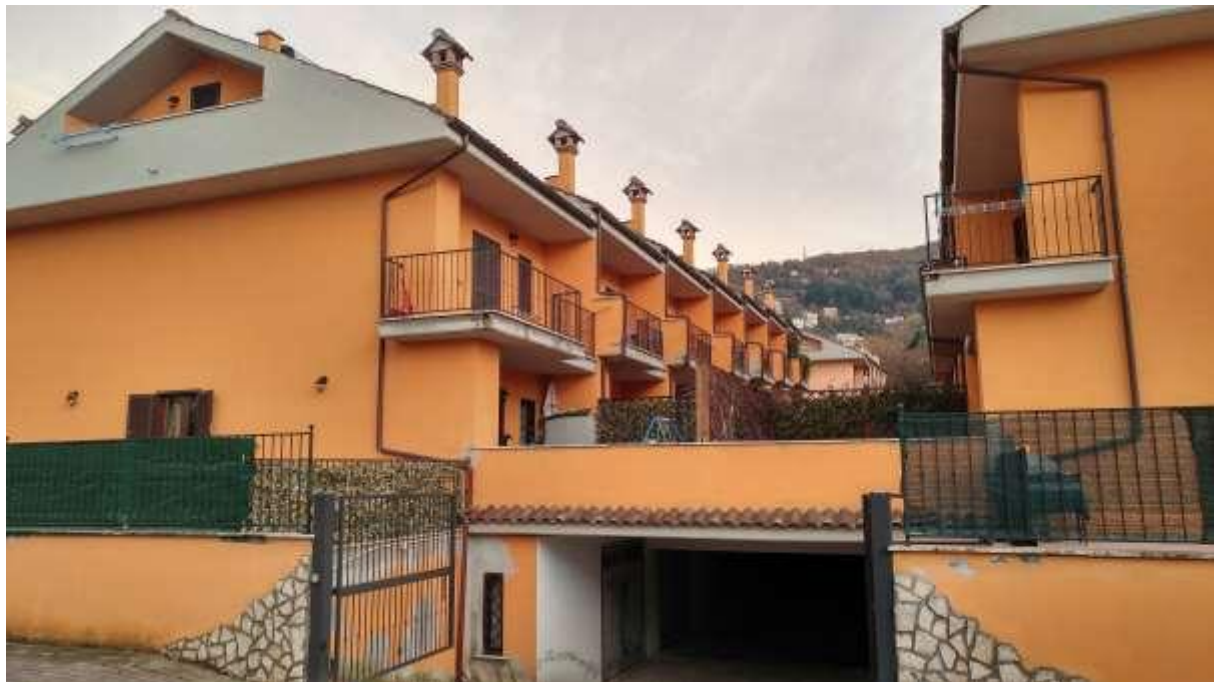
foto n. 32 – vista dell'ingresso dei box dei villini, da via Giovanni Falcone

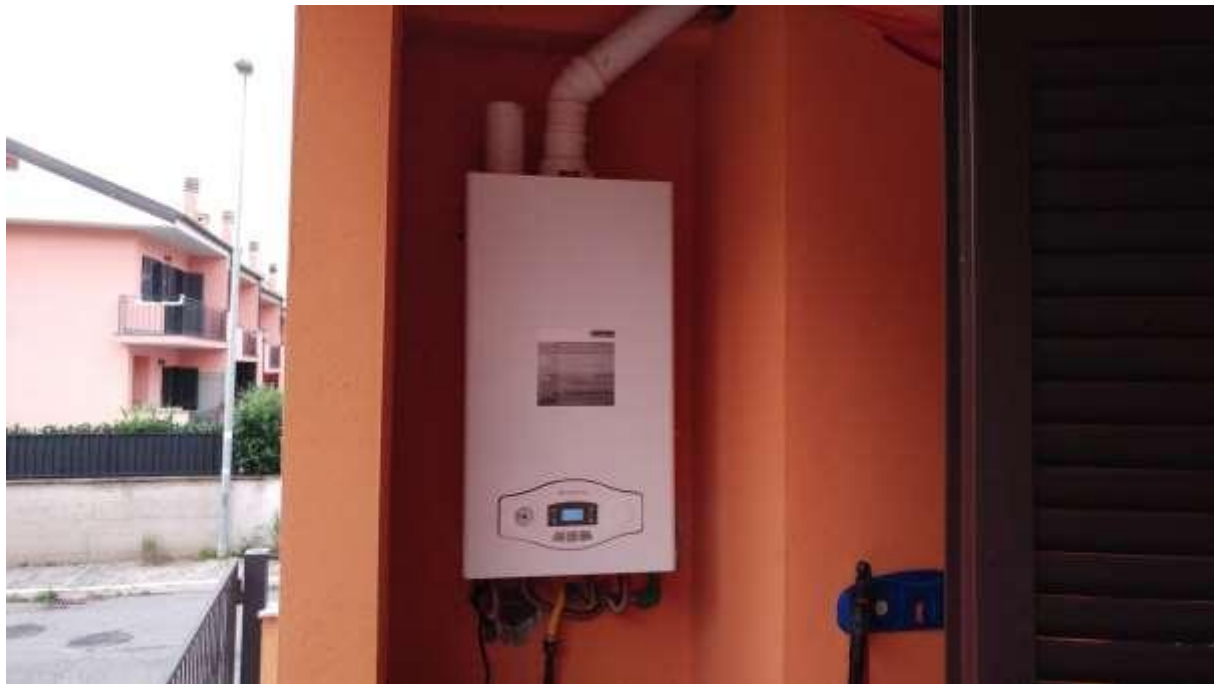
foto n. 35 – nuova caldaia installata sul terrazzo del piano rialzato dell'appartamento con ingresso da via Giuseppe Impastato 25 affittato a [REDACTED]

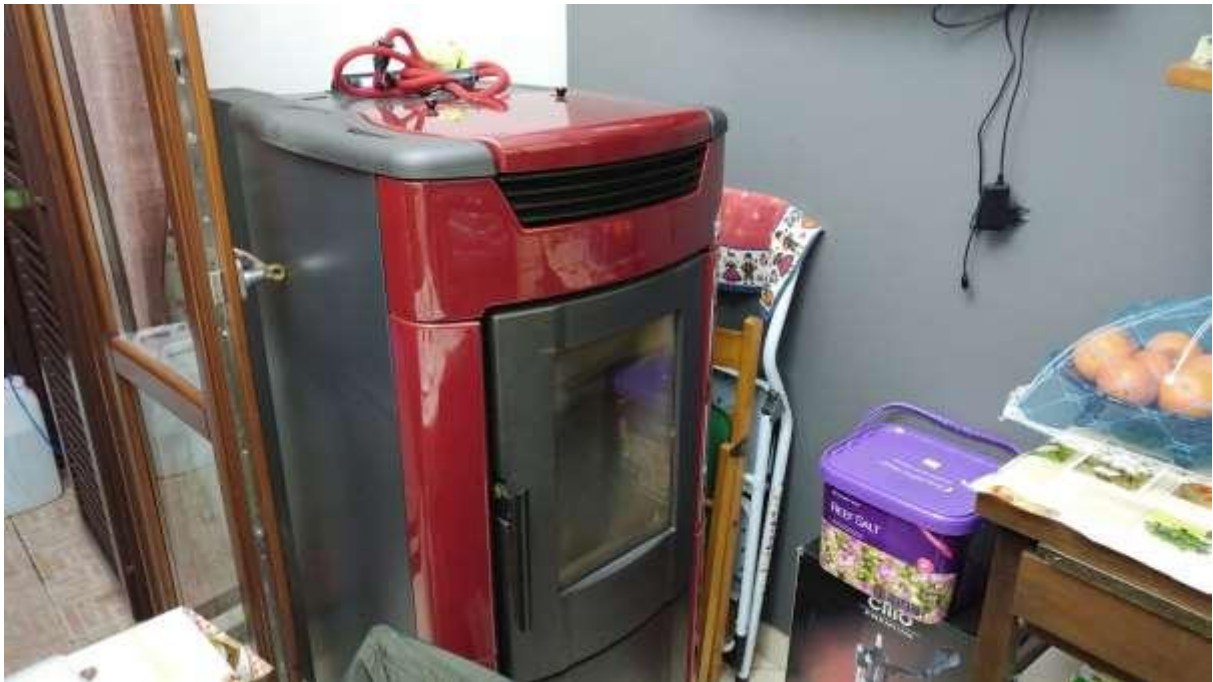
foto n. 46 – stufa a pellet installata al piano rialzato nell'appartamento con ingresso da via Giuseppe Impastato 13 affittato a [REDACTED]
